RADIODEX

ECOGRAFIA MSK

INTRODUCCION A DEFINICIONES BASICAS

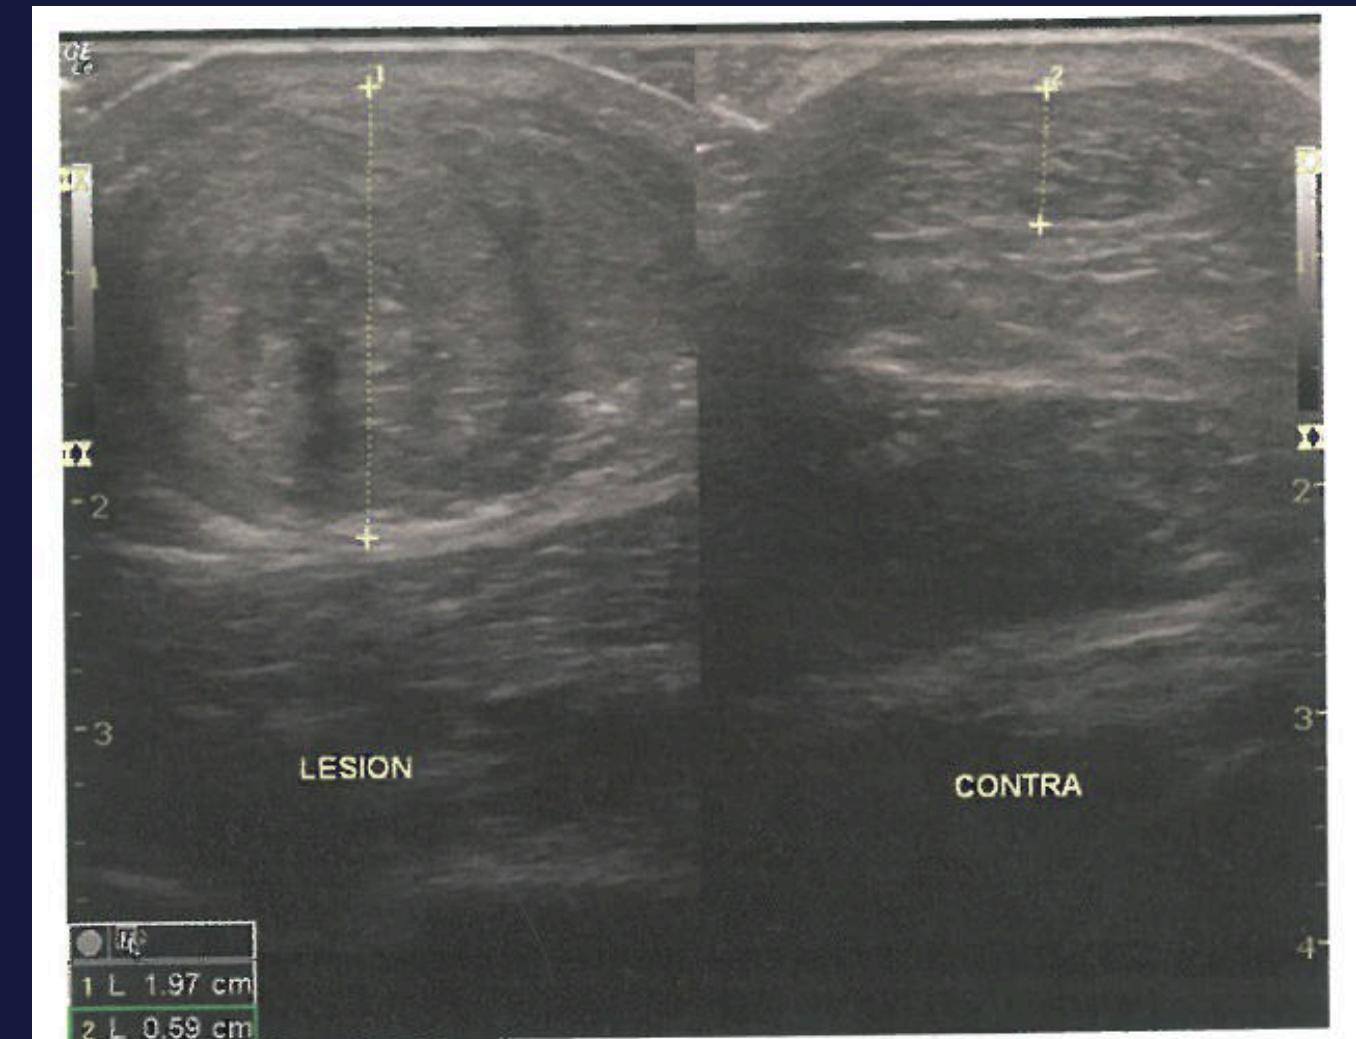
Figura 2-4 Tendinosis aguda. El corte transverso de ambos tendones de Aquiles, permite demostrar el marcado aumento de grosor del tendón izquierdo, que alcanza un tamaño de casi 20 mm, a diferencia del tendón sano contralateral, que tiene un grosor de 6 mm. Además en el tendón degenerado aparecen señales hipoeogénicas propias de la tendinosis.

- La tendinosis aguda se caracteriza por ser un proceso degenerativo que se manifiesta por un aumento del contenido de líquido intersticial.
- Disminución de la densidad ecogénica.
- Aumento del grosor del tendón por aumento del espacio entre las fibras.
- Ligera indefinición de la estructura tendinosa.
- A menudo se presenta con una hipoeogenicidad focal, limitada longitudinalmente.
- Otro dato ecográfico significativo, es la presencia de focos hipoeicos intratendinosos redondos o lineales, correspondientes a zonas edematosas o a micro-roturas fibrilares, que están llenadas por el hematoma.

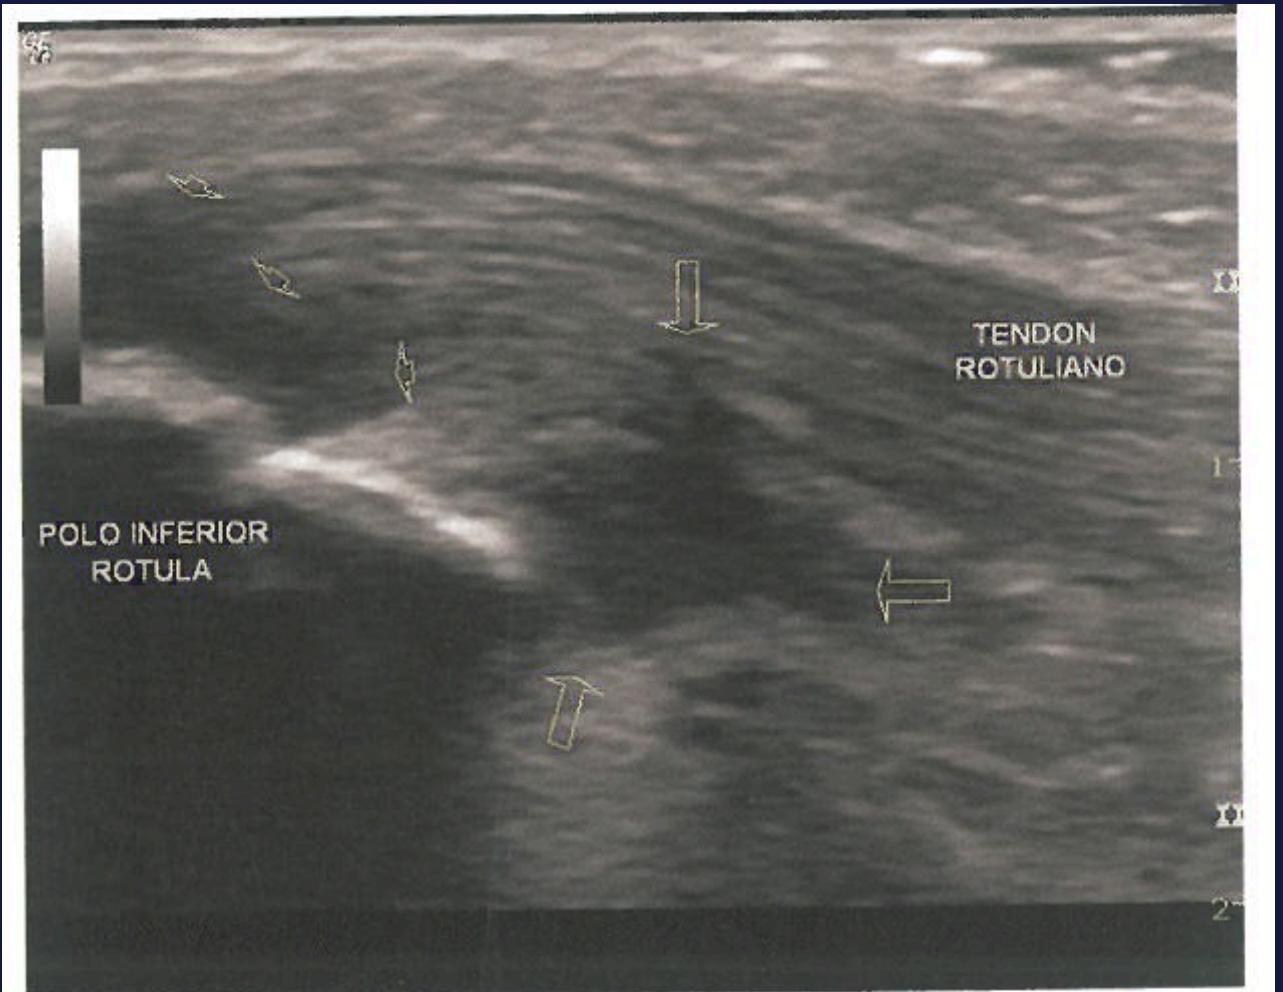
Figura 2-5 Tendinosis aguda. Mediante un corte longitudinal realizado sobre el polo inferior de la rótula, se observa un área hipoeocoica alrededor de la cortical ósea (cabezas de flecha). Sin embargo en la parte más profunda, aparece un amplio foco anecogénico (flechas), que rompe la estructura fibrilar normal del tendón.

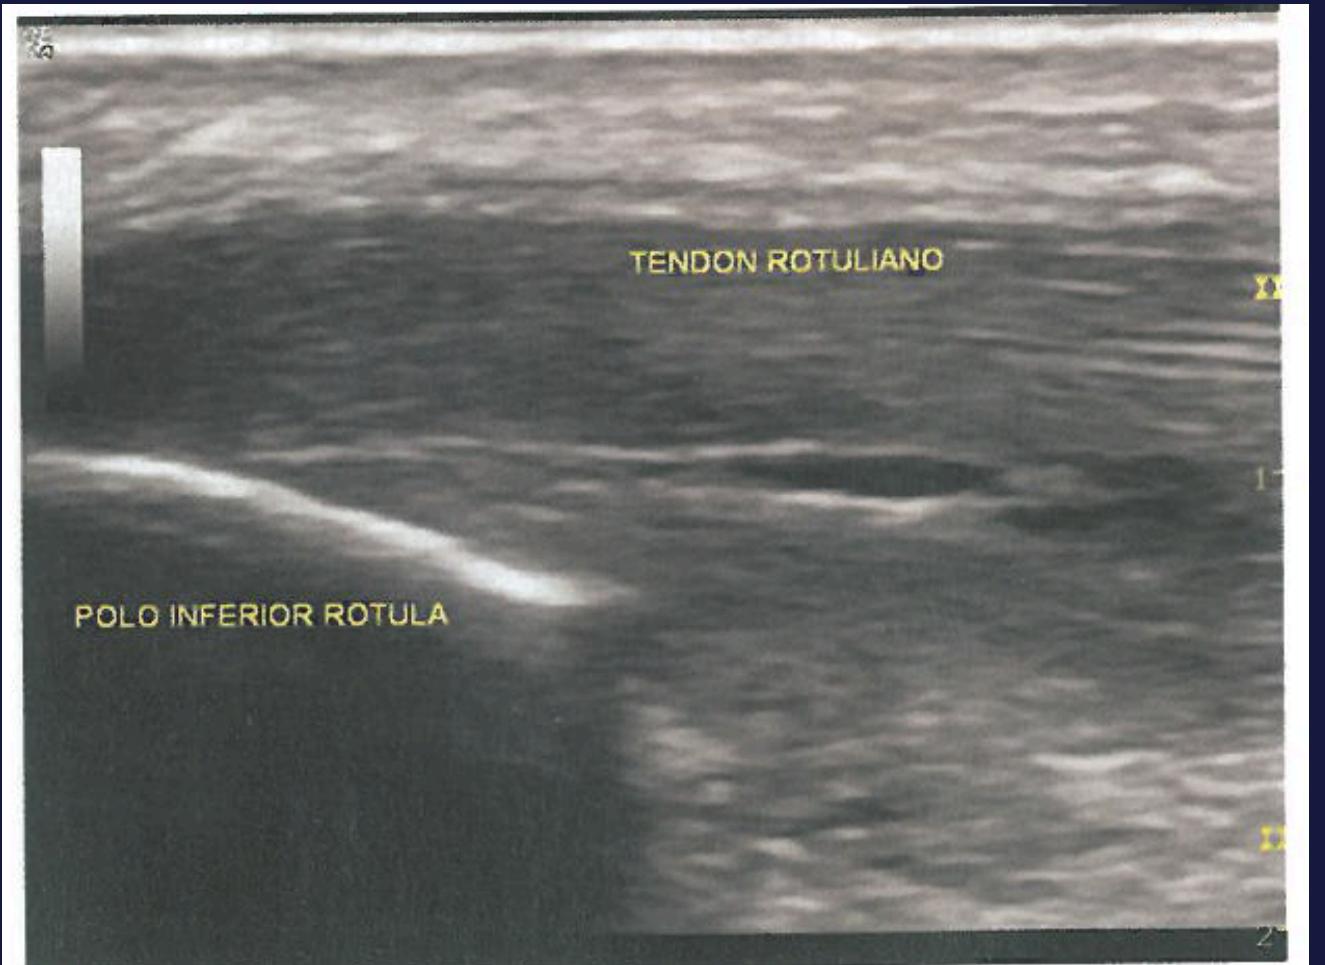
Figura 2-6 Tendinosis crónica. En este paciente se valora el tendón rotuliano longitudinalmente y se observa una imagen lineal anecogénica muy bien delimitada que corresponde a una rotura intrasustancial del extremo proximal del citado tendón. Obsérvese que la degeneración del tendón se caracteriza por la pérdida de su eco-estructura fibrilar.

- Desestructuración muy amplia y heterogénea del patrón normal.
- Alternancia de Zonas hipocoicas, que se corresponden con pequeños hematomas, focos de necrosis con degeneración fibrinoide, con otras zonas hiperecoicas, que son el resultado de fibrosis residuales y calcificaciones.
- Calcificaciones en el tejido tendinoso en las proximidades de la inserción en el hueso.
- A veces, los depósitos de calcio, se alojan dentro del cuerpo del tendón, apareciendo como focos hiperecoicos con sombra en las inserciones oseas.
- Formación de neovascularización que ocupan el cuerpo tendinoso invadiendo el paratendón.

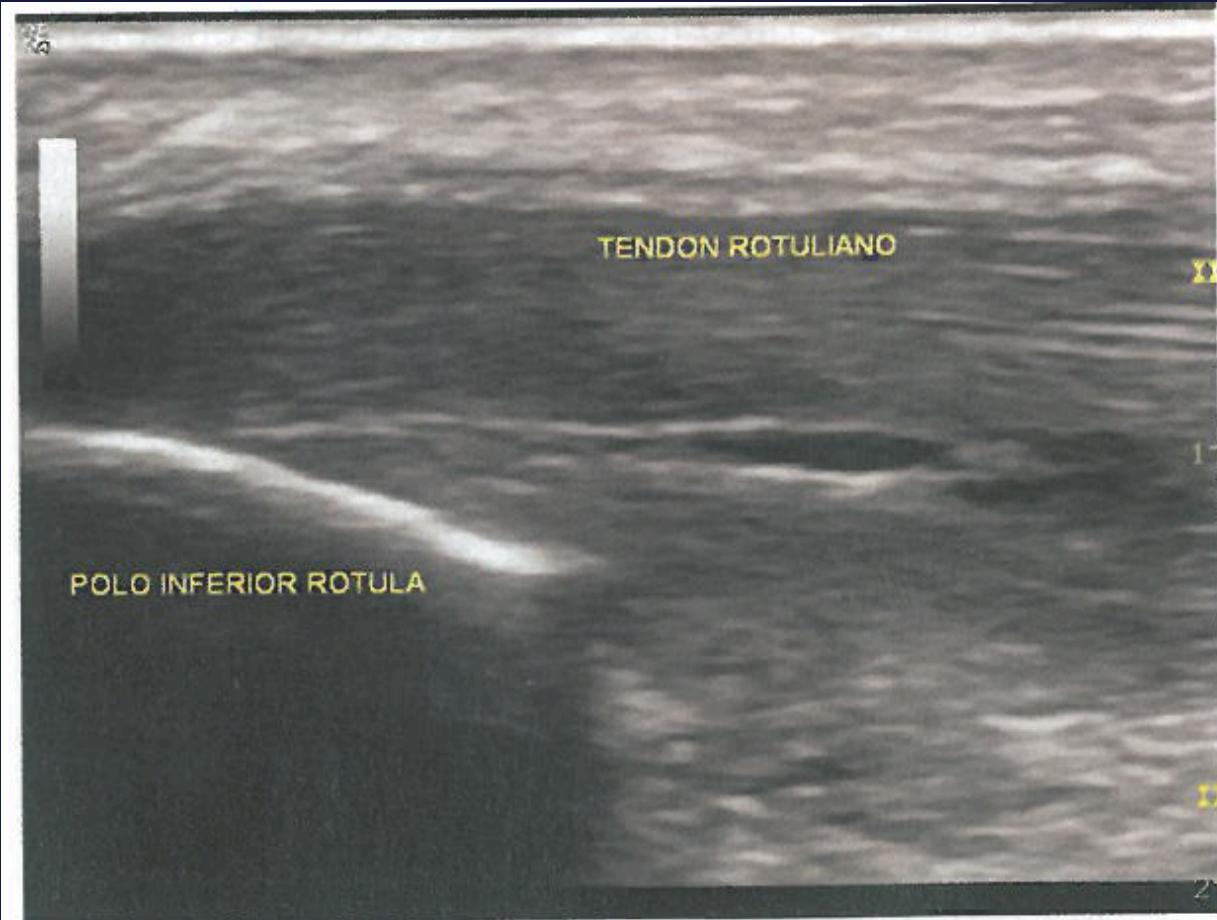
Figura 2-6 Tendinosis crónica. En este paciente se valora el tendón rotuliano longitudinalmente y se observa una imagen lineal anecogénica muy bien delimitada que corresponde a una rotura intrasustancial del extremo proximal del citado tendón. Obsérvese que la degeneración del tendón se caracteriza por la pérdida de su eco-estructura fibrilar.

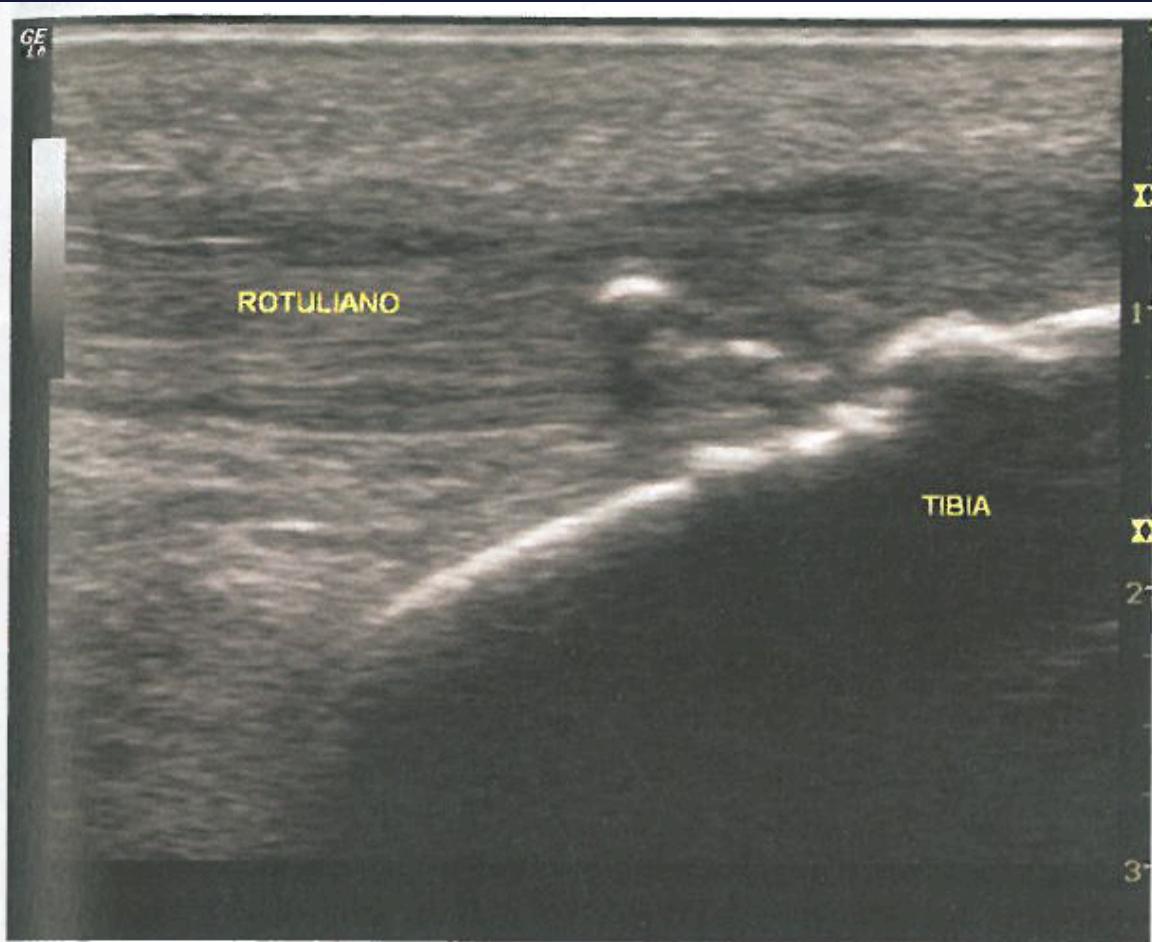
Figura 2-8 Tendinosis crónica. Realizando un corte longitudinal sobre el tercio medio y distal del tendón rotuliano, se comprueba la presencia de varias líneas hiperecoicas, algunas de las cuales produce sombra acústica posterior. Estas imágenes corresponden a pequeñas calcificaciones, que acompañan al proceso degenerativo del tendón rotuliano.

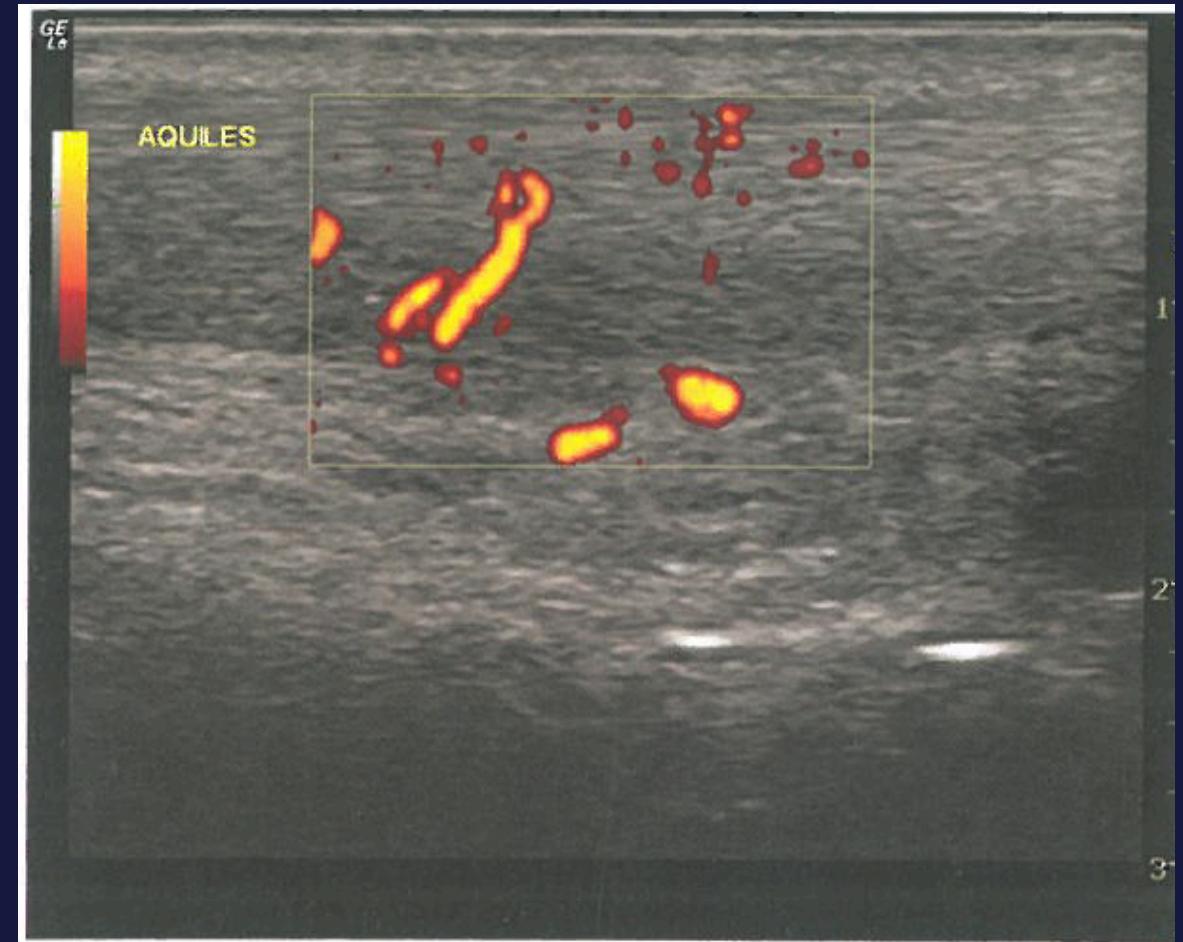
Figura 2-9 Tendinosis crónica. A través de un corte longitudinal sobre el tercio medio del tendón de Aquiles, se observa como la parte más profunda del mismo tiene un predominio hipoeocoico con borramiento del patrón fibrilar. La aplicación del Power Color, permite demostrar la existencia de un proceso de angiogénesis, que acompaña a la tendinosis aquilea crónica.

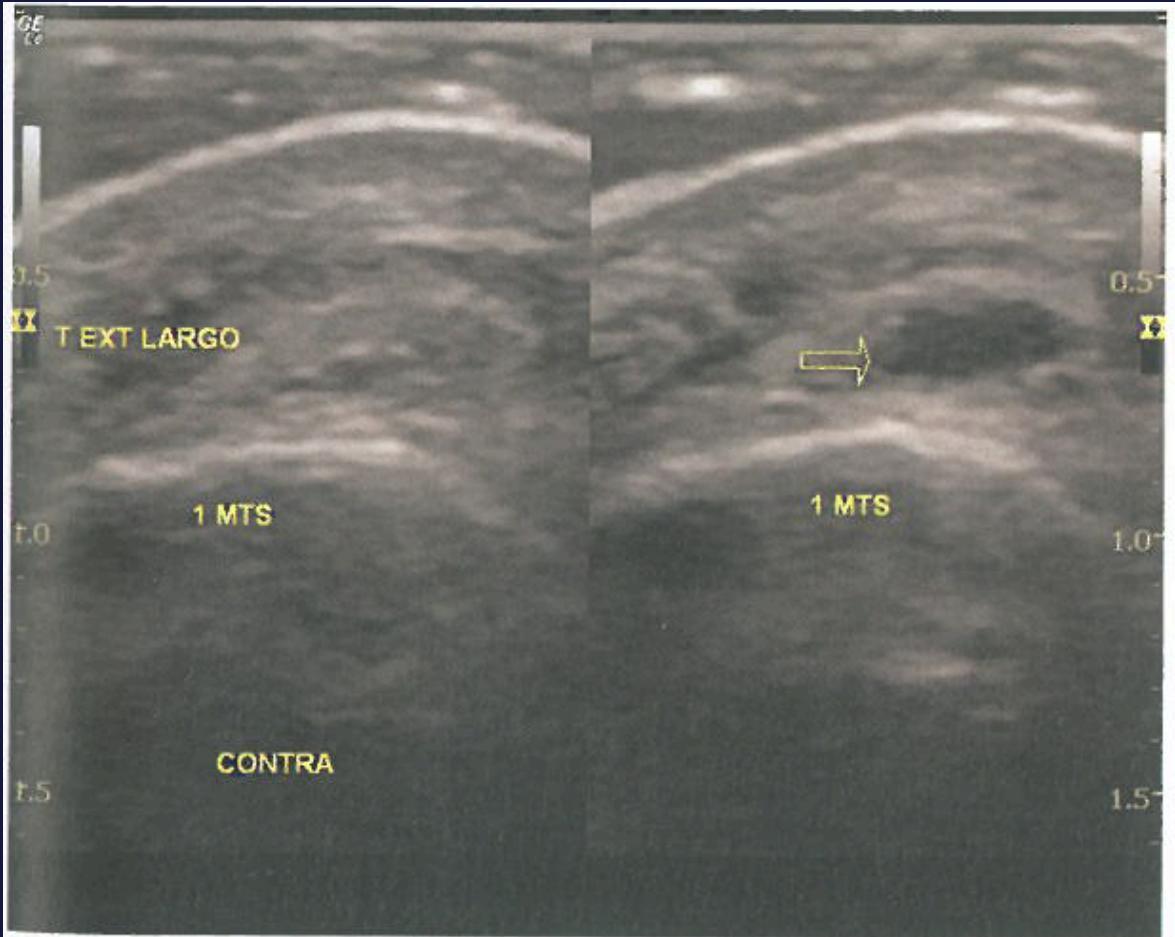
Figura 2-10 Tenosinovitis. En el estudio transverso comparativo del tendón extensor largo del primer dedo del pie, se observa en la imagen derecha una zona anecoica (flecha) que borra el tendon y que corresponde al área de tenosinovitis. En la imagen contralateral se observa la ecogenicidad normal del tendon sano.

- La tenosinovitis provoca la presencia de líquido dentro de la vaina en aquellos tendones con cubierta.
- Aparición de un halo hipocoico o anecoico peritendinoso, que produce un aumento de más de 2 mm de diámetro, tomando un aspecto de diana.
- En los cortes longitudinales, se aprecia muy bien el perfil hipercoico de la vaina, luego un espacio más o menos grueso, anecoico, que corresponde al líquido sinovial, y en su interior la estructura fibrosa hiperecoica del tendon.
- Incremento de vascularidad del tendón.

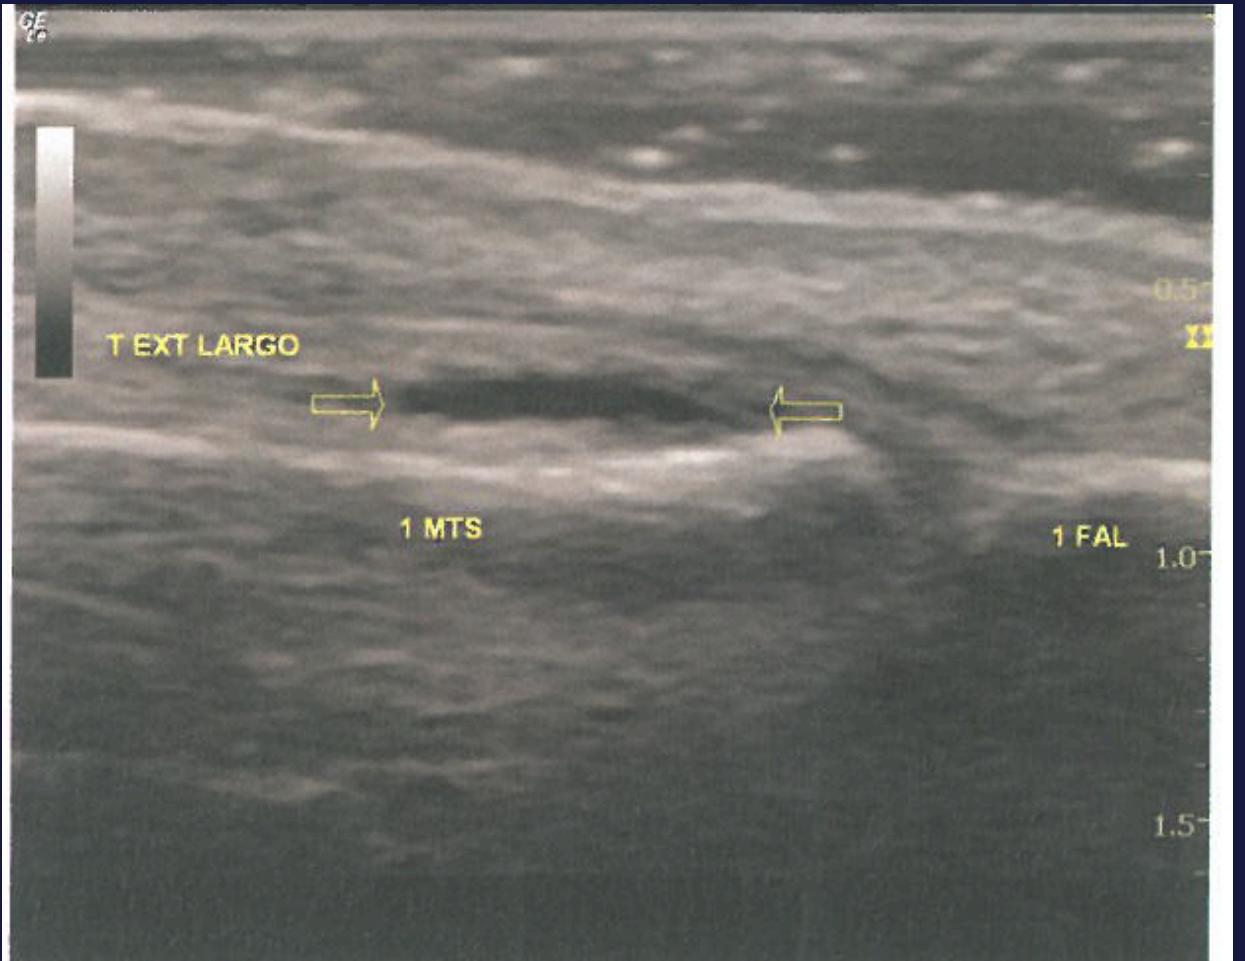
Figura 2-11 Tenosinovitis. El examen longitudinal del mismo tendón permite evaluar la zona de tenosinovitis, que aparece como una imagen anecoica situada debajo del tendón del extensor largo (flechas), justo encima de la base del primer metatarsiano.

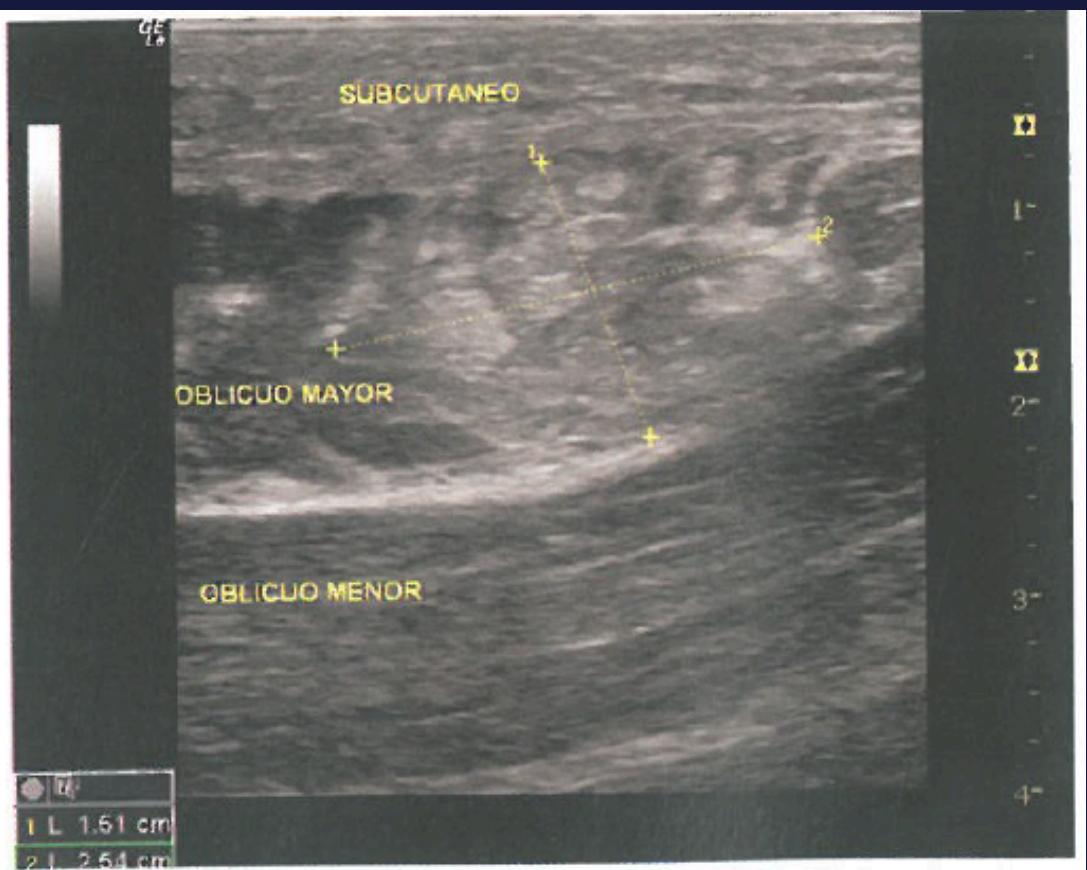
Figura 2-20 Lesión muscular extrínseca. El estudio longitudinal de los músculos oblicuo mayor y menor de este paciente, permite observar con nitidez una zona de bordes irregulares y de aspecto hiperecogénico (+), que ocupa todo el grosor del músculo oblicuo mayor y que corresponde al área inflamatoria secundaria a la contusión sufrida por el citado músculo.

- Se manifiesta por un incremento de la ecogenicidad del músculo que conlleva a un proceso inflamatorio en el espacio intersticial.
- Cavidades de contenido hipoecogénico mal organizadas.
- Algunas zonas de desorganización fibrilar.
- Pequeños hematomas mal delimitadas.
- Acompañan incremento de la ecogenicidad y el grosor del tejido celular subcutáneo.
- Puede existir la ruptura de la fascia muscular condicionando la extensión del hematoma hacia el espacio interfascicular.

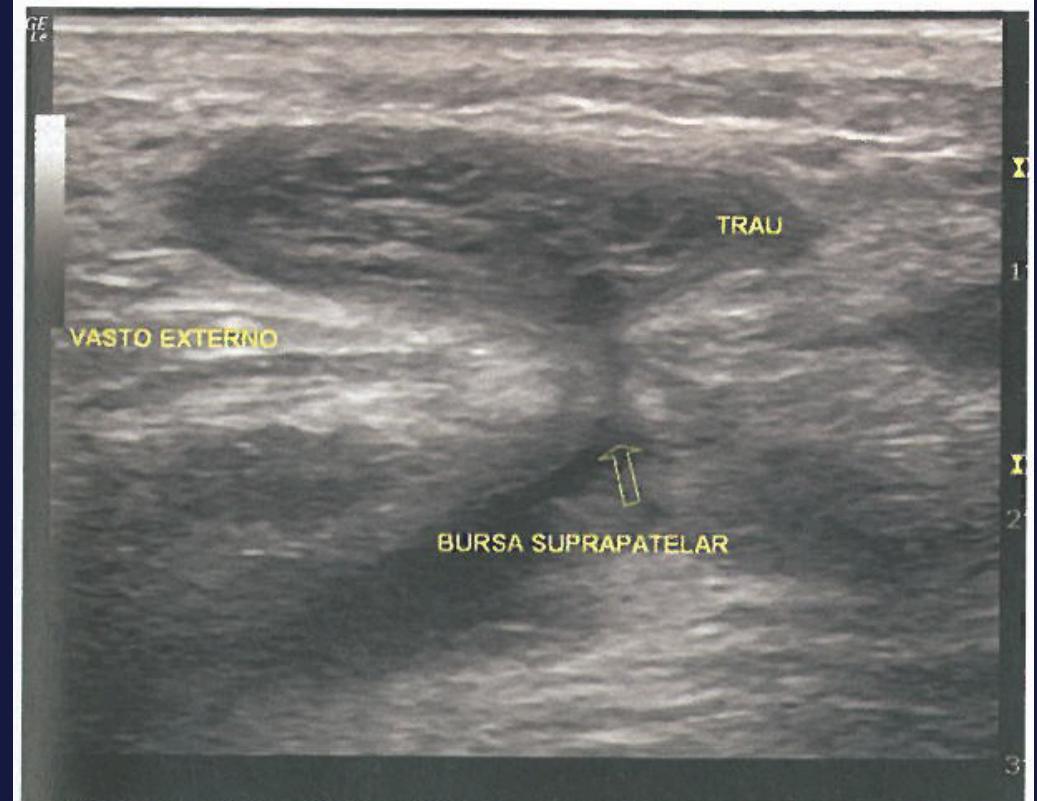
Figura 2-21 Lesión muscular extrínseca. Realizando un corte oblicuo sobre el tercio distal de la cara externa del muslo, se observa una imagen hipoecogénica de aspecto oval, que corresponde a la zona del vasto externo que ha sufrido la agresión muscular (TRAU). Dicha imagen se comunica con otra anecoica de bordes mal delimitados que es el saco externo del receso suprapatelar. Como se observa, dichas áreas están comunicadas por un espacio estrecho (flecha) a través del cual, el hematoma intramuscular drena en la cavidad articular.

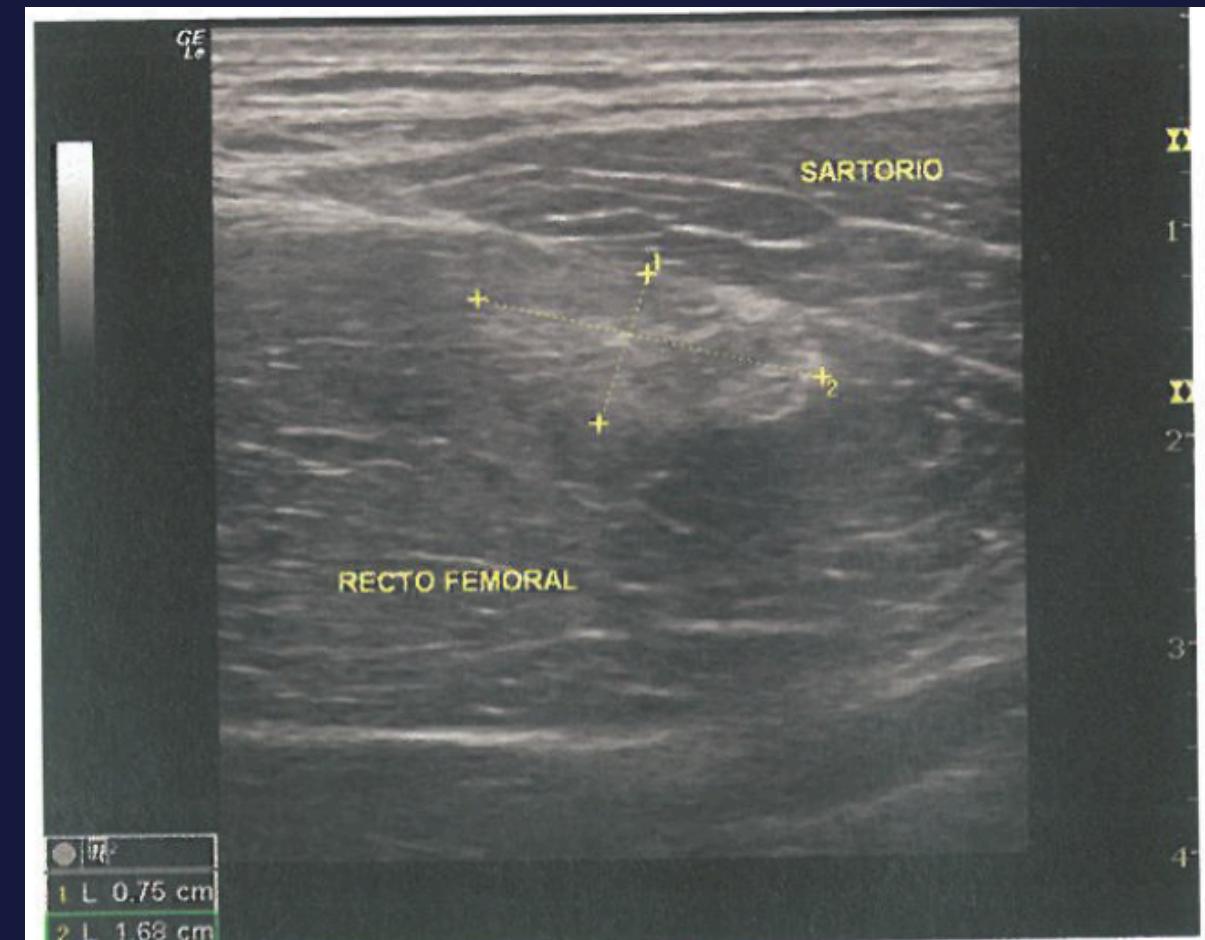
Figura 2-31 Cicatriz residual. El estudio en eje corto de la cara anterior del tercio proximal del muslo, permite visualizar el músculo sartorio y por debajo el músculo recto femoral. Dentro de éste, aparece una imagen oval de bordes regulares y aspecto hiperecogénico, que corresponde a una cicatriz residual (+).

- Se forma como consecuencia del tejido de reparación irregular.
- Muestra imagen hiper ecogenicidad y mal delimitada de aspecto nodular que afecta a uno o varios músculos y puede contener depósitos de calcio dando lugar a cicatriz calcificada.

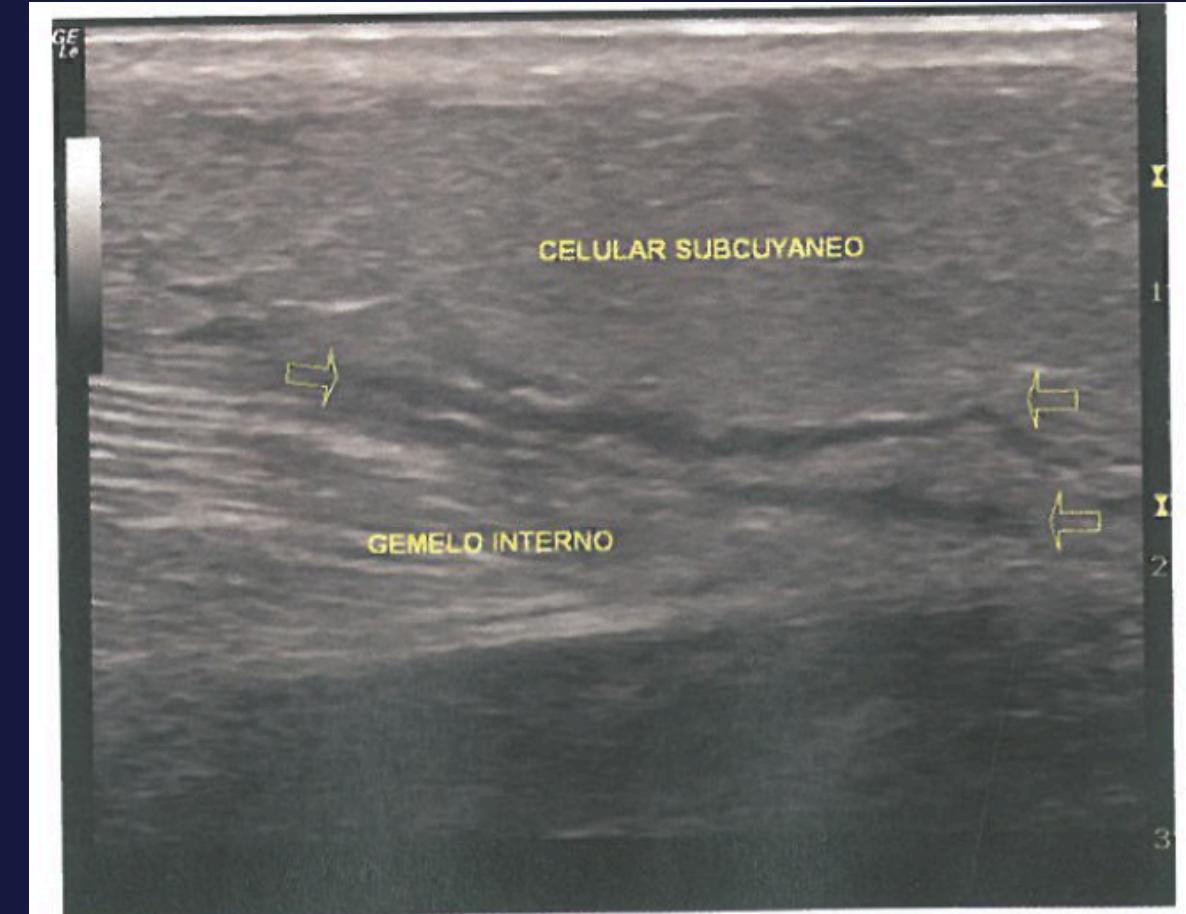
Figura 2-32 Derrame seroso de Morel Lavallé. Colocando el transductor siguiendo un eje longitudinal sobre la cara posterior e interna de la pierna, a nivel de la inserción distal del músculo gemelo interno, aparece una zona anecoica, lineal e infiltrativa. Esta imagen ocupa el espacio situado entre el tejido celular subcutáneo y el propio músculo y corresponde a un derrame seroso de Morel Lavallé (flechas).

- Aparece como una consecuencia de la contusión en planos musculares superficiales. Se produce una colección líquida de aspecto seroso por debajo de la piel.
- A la ecografía se visualiza como una imagen laminar hipo ecogénica con bordes marcados que se sitúa en el plano celular subcutáneo y plano muscular.

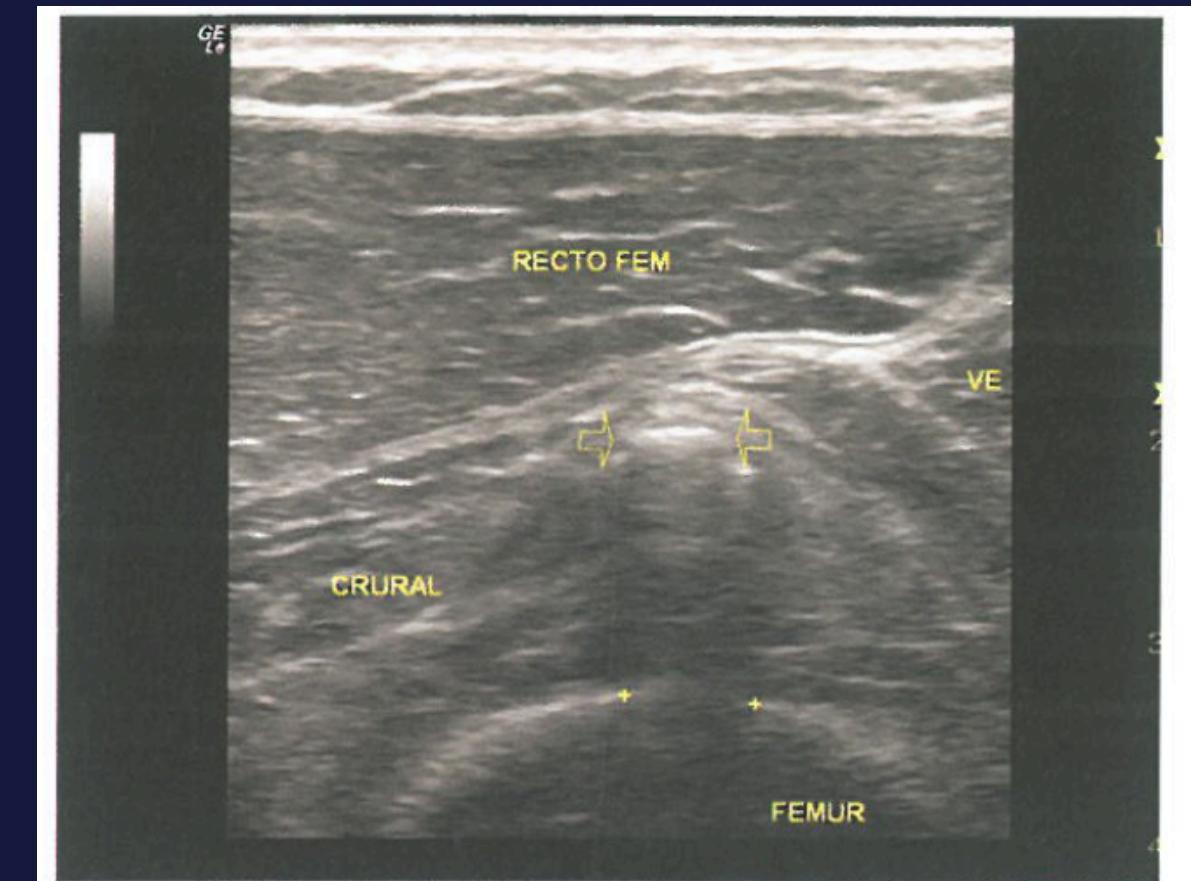
Figura 2-34 Miositis osificante. El examen transverso de la cara anterior del muslo de un futbolista profesional, permite observar los músculos vasto externo (VE), recto femoral y crural, separados por la fascia. En el interior del músculo crural se observa una imagen muy reflectante (flechas), que produce sombra acústica posterior, borrando la cortical del fémur (+). Dicha imagen corresponde a una miositis osificante después de 12 meses de producirse la lesión contusa sobre el muslo.

- Es una complicación de la lesión muscular que aparece como una neoformación ósea metaplástica benigna.
- Aparece tras un trauma severo efecto de plano muscular situado adyacente al periostio.
- Se visualiza como un anillo hiperecogénico con sonda acústica posterior en el sitio de la lesión.

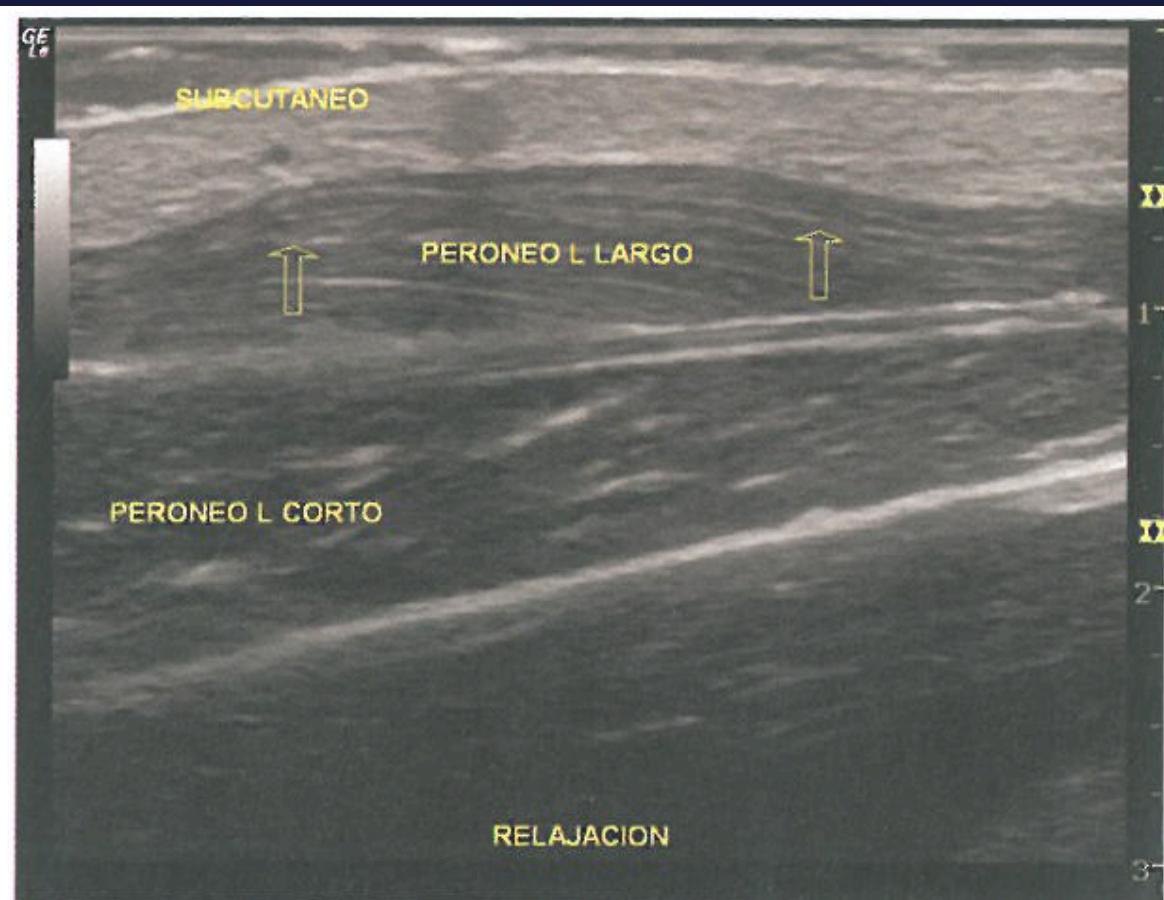
Figura 2–36 Hernia muscular. Mediante un corte longitudinal realizado sobre la cara lateral de la pierna, se observan los planos musculares en relajación del peroneo lateral corto en profundidad y del peroneo lateral largo en superficie. Durante la fase de relajación, a nivel de este plano superficial se aprecia una imagen de abombamiento (flechas) que corresponde a la zona herniaria.

- Relajación: se visualiza la protrusión por debajo de una fascia generalmente adelgazado a bien interrumpida.
- Contracción la masa dura se reduce por debajo de las fascias sin perder su eco estructura normal.

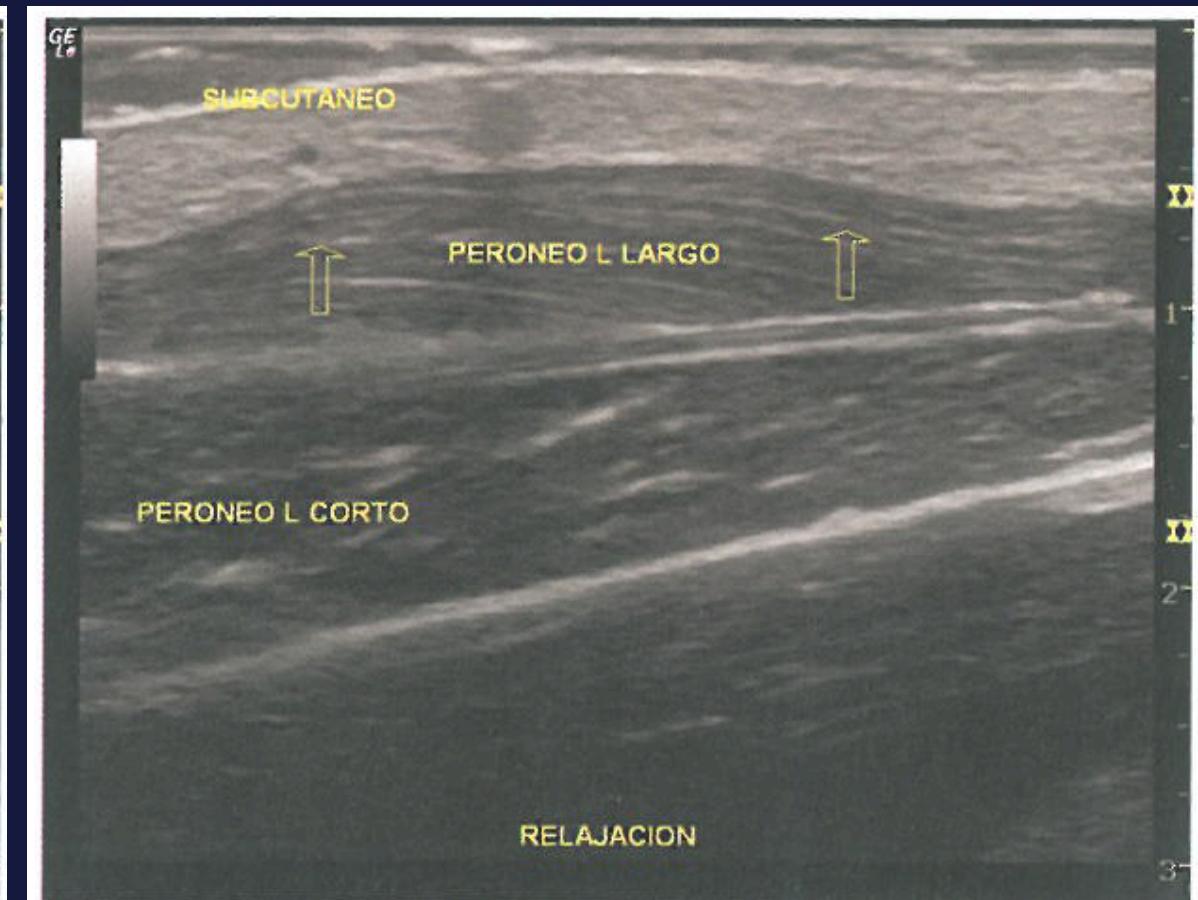
Figura 2–36 Hernia muscular. Mediante un corte longitudinal realizado sobre la cara lateral de la pierna, se observan los planos musculares en relajación del peroneo lateral corto en profundidad y del peroneo lateral largo en superficie. Durante la fase de relajación, a nivel de este plano superficial se aprecia una imagen de abombamiento (flechas) que corresponde a la zona herniaria.

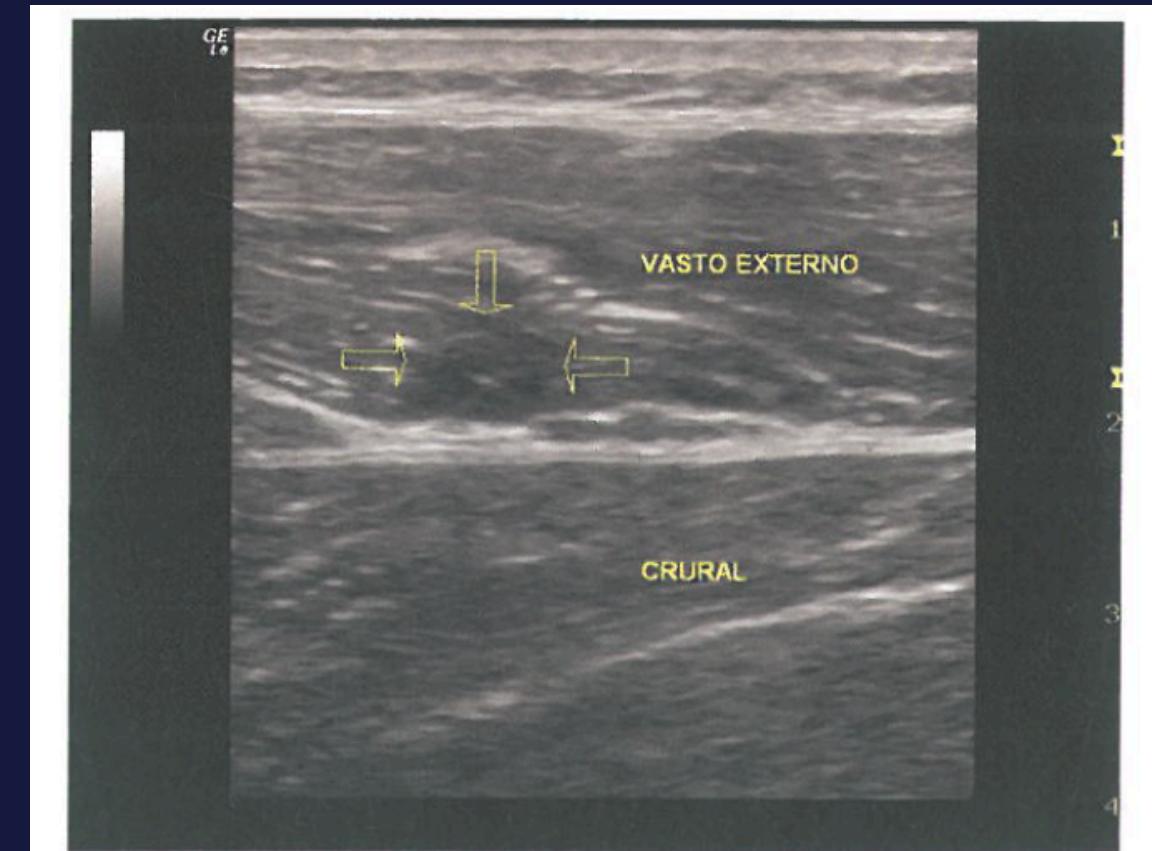
Figura 2-22 Elongación o estiramiento muscular. El corte longitudinal sobre la cara externa del muslo, permite visualizar en un plano profundo el músculo crural y separado por la aponeurosis en la superficie, se encuentra el músculo vasto externo. Aunque ambos mantienen un patrón en penacho, se observa en la profundidad del vasto externo una pequeña zona hipoecoica, que mantiene los septos conjuntivos en su interior. Esta imagen coincidía con la zona de eco-palpación positiva y corresponde al estiramiento muscular.

- Lesión más benigna y de mejor pronóstico.
- Escasos signos ecográficos.
- Las características ecográficas se puede ver engrosamiento del músculo afectado con zonas hipoecoicas que borran en patrón fibrilar habitual.
- Doppler puede existir un leve incremento de la vascularización.
- No se visualiza interrupción de tejidos conjuntivos ni formación de colecciones hemáticas.

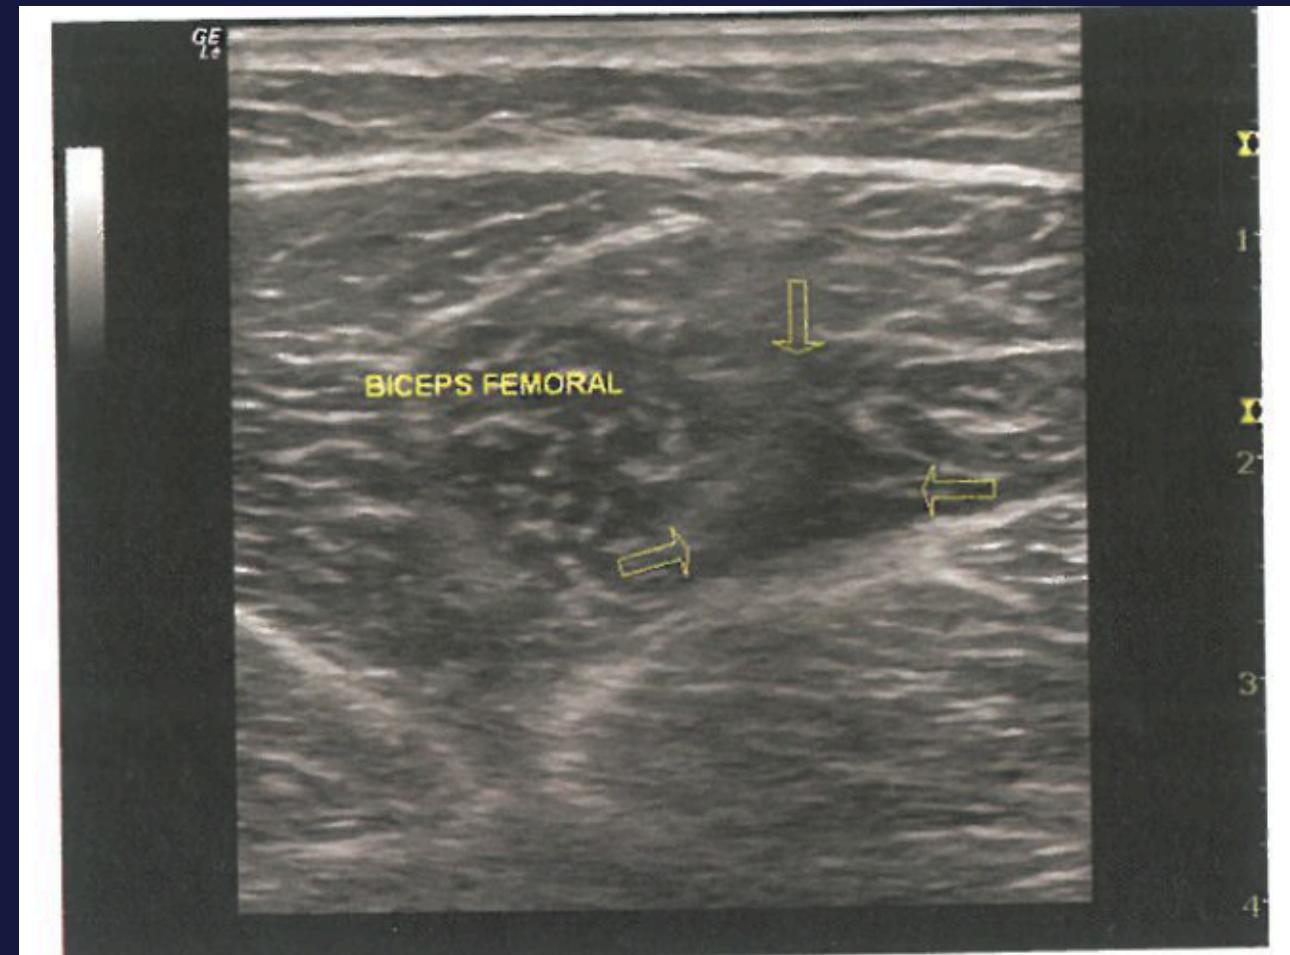
Figura 2-23 Rotura fibrilar de grado I. El estudio transverso del músculo bíceps femoral permite identificar en su vientre interno, una zona triangular de pequeño tamaño, carente de ecogenicidad y mal delimitada, donde se pierde la visualización de los tractos conjuntivos.

- La solución de continuidad en el músculo que no afecta su totalidad.
- Grado I. se visualiza discontinuidad de patrón fibrilar y la formación de un hematoma de un tamaño inferior a 1 cm.
- Grado II. Se visualiza discontinuidad de patrón fibrilar menor a un tercio del grosor del músculo y el hematoma mide menos de 3 cm.
- Grado III. Afectación más del 30% de la superficie muscular acompañado de un hematoma de más de 3 cm.
