RADIODEX

ECOGRAFIA MSK

INTRODUCCION A DEFINICIONES BASICAS

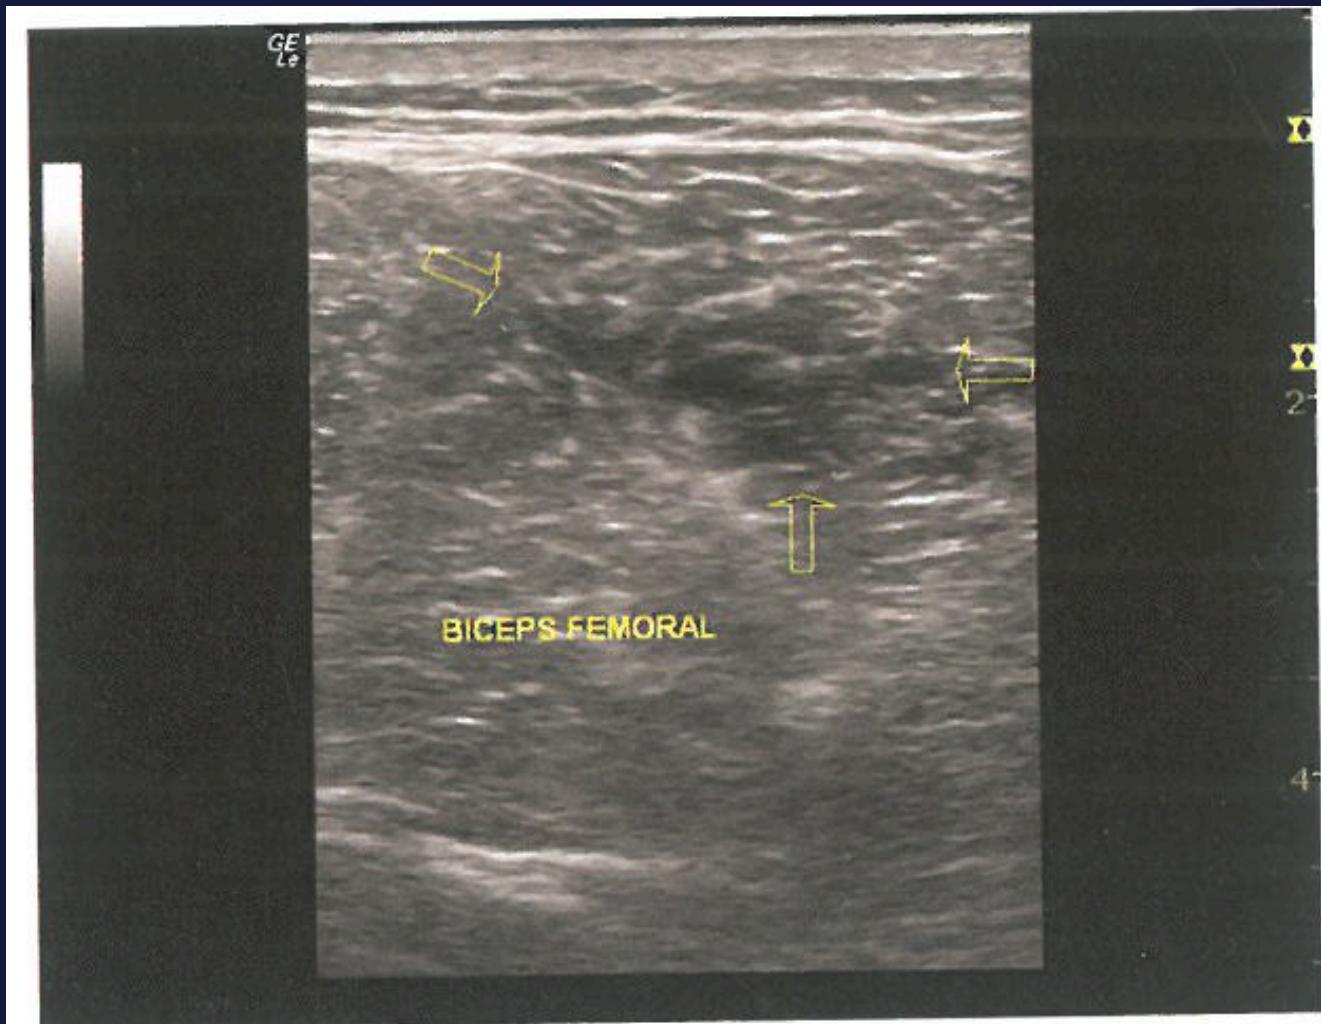
Figura 2-24 Rotura fibrilar de grado II. A través de un corte transverso sobre el músculo bíceps femoral, se observa una zona hipoeucogénica irregular en la parte más superficial del músculo (flechas), que corresponde a una rotura fibrilar.

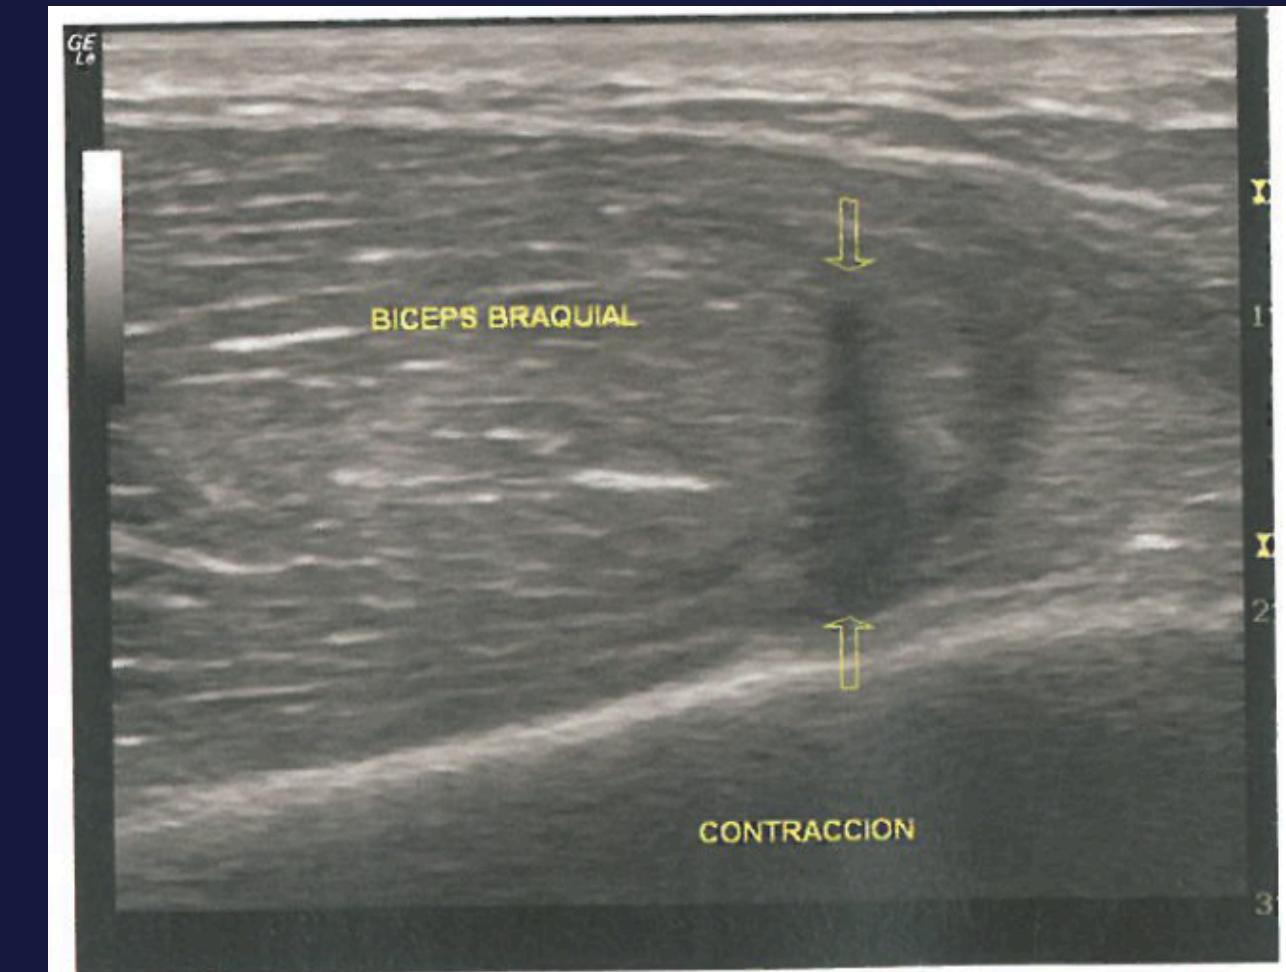
Figura 2-26 Rotura fibrilar de grado III. Colocando el transductor siguiendo el eje longitudinal del músculo bíceps braquial, se observa una zona anecoica de aspecto lineal (flechas) que interrumpe casi por completo el trazado fibrilar. Esta imagen corresponde a una rotura fibrilar de grado III.

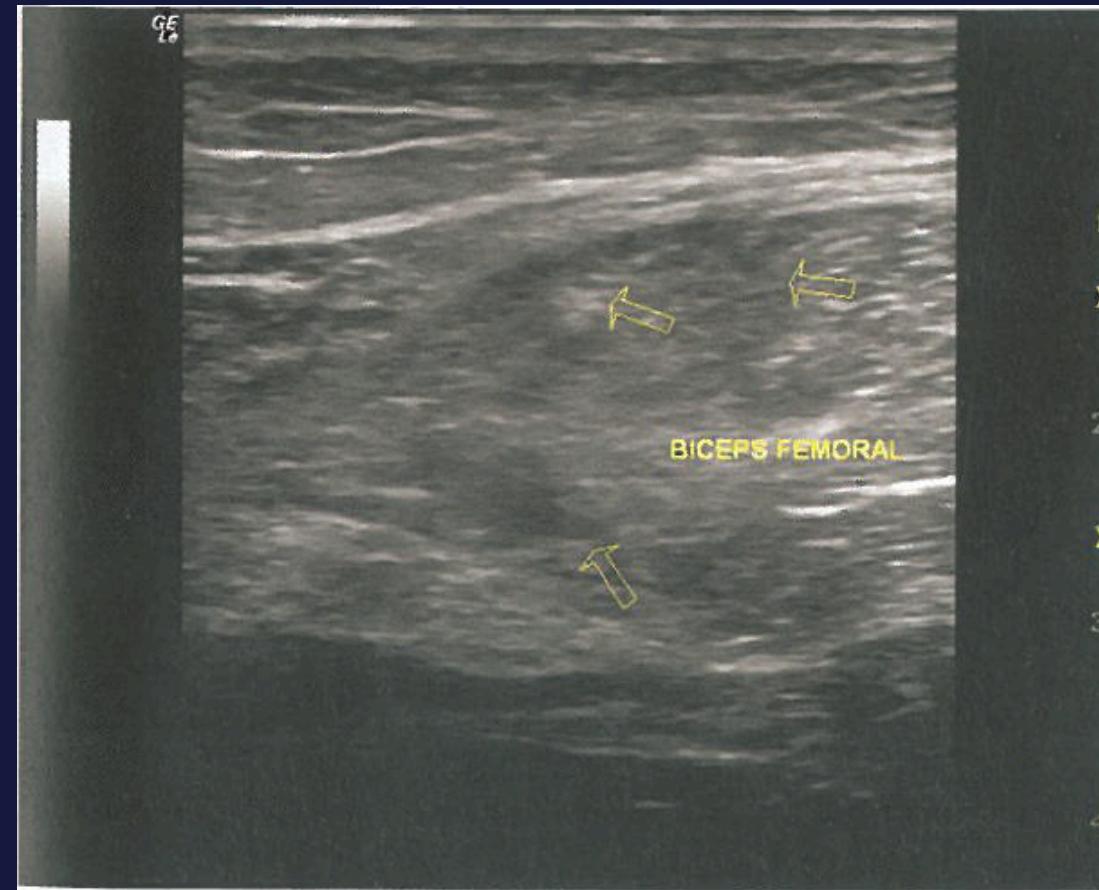
Figura 2-28 Rotura muscular completa. Colocando el transductor en posición transversa en la cara posterior del tercio superior del muslo, se puede observar una imagen hipoeólica que desestructura el patrón muscular de una gran parte del músculo bíceps femoral (flechas).

- Son lesiones de mayor grado más graves que se produce por la interrupción total del tejido muscular.
- Se visualiza retracción e hiper ecogenicidad del músculo con la presencia de un plan hematoma.
- Flotación de esfácelos y resto de fibrina que sobre nada en la colección hemática.
- Puede asociarse desinserción, tiene muscular y rotura aponeurótica.

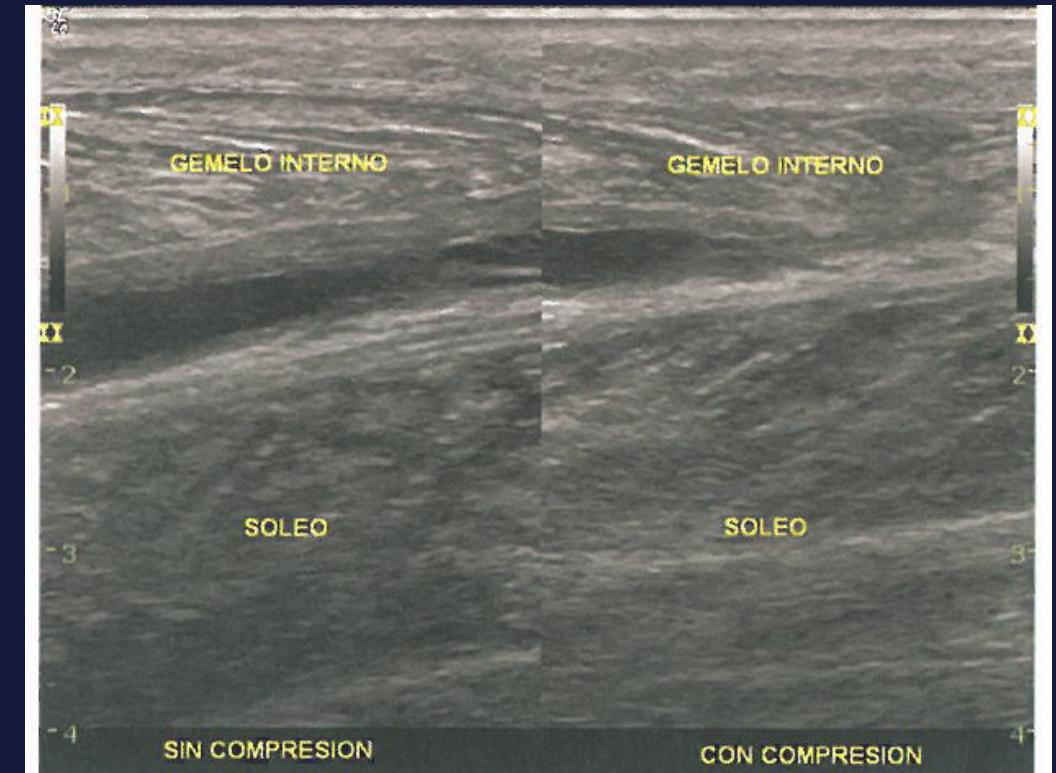
Figura 2-29 Rotura muscular completa. Mediante un corte longitudinal en la cara posterior de la pierna, se observa una rotura desinserción del músculo gemelo interno. En la imagen izquierda, se comprueba el grosor del hematoma cuando no se ejerce presión sobre el mismo. En la imagen derecha, se aprecia como a través de una maniobra de compresión, los esfácelos desaparecen en su interior y el grosor del hematoma se reduce.

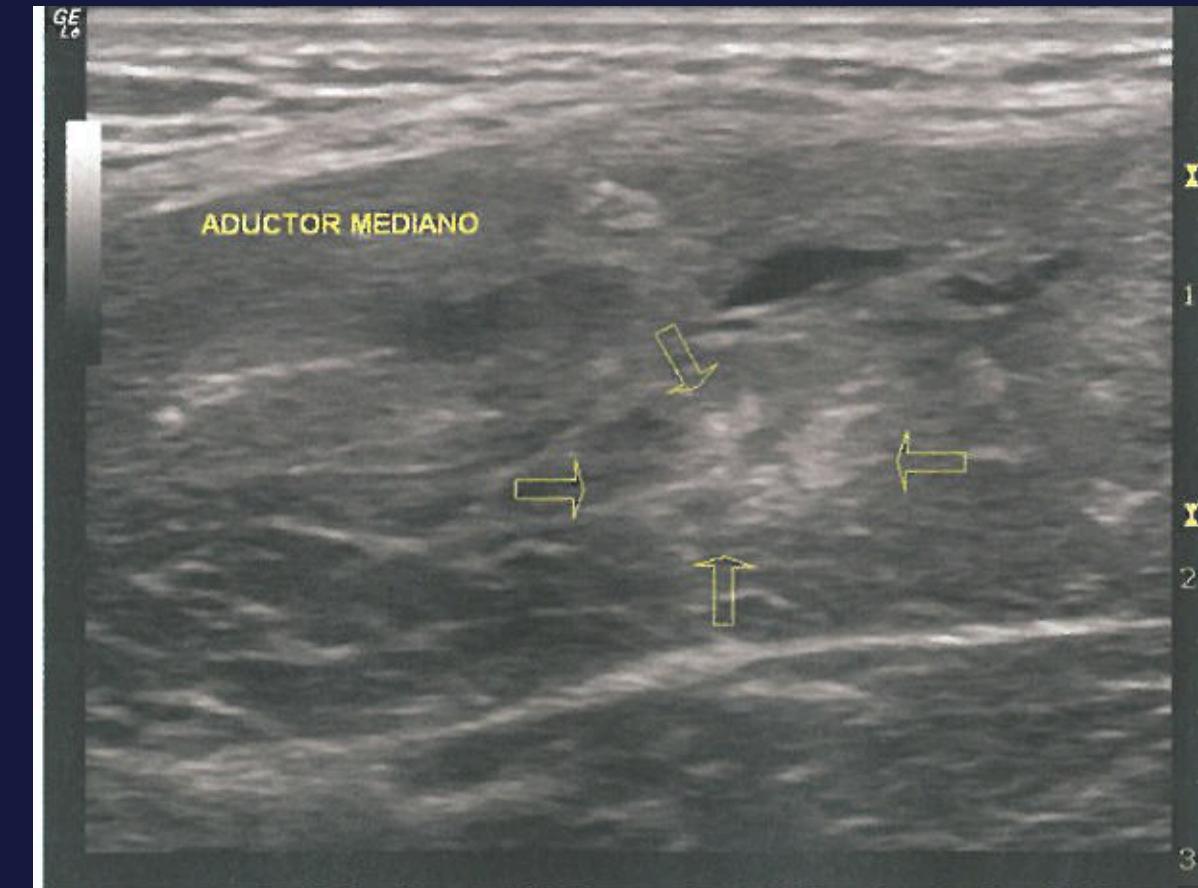
Figura 2-39 Cicatriz fibrosa. El examen transverso de la cara interna del muslo, permite observar el músculo aductor mediano, donde se aprecian zonas hipoecoicas relacionadas con la rotura fibrilar y una imagen hiperecoica irregular, que corresponde a una cicatriz fibrosa (flechas). Esta cicatriz es el resultado de una evolución no deseada de una rotura fibrilar no tratada correctamente.

- Formación de un tejido fibroso inelástico. condiciona dolor durante la actividad física que prolonga durante el ejercicio.
- Induración de aspecto nodular.
- Se forma imagen nodular hipoecogénica heterogénea y vascularizado. Que luego tienen transformación hiperecogénica.
- Pueden ser:
- CICATRIZ LAMINAR (u MIOFASIALES)
- REFUERZO CONECTIVO (u MIOTENDINOSO)
- CICATRIZ IRREGULAR.

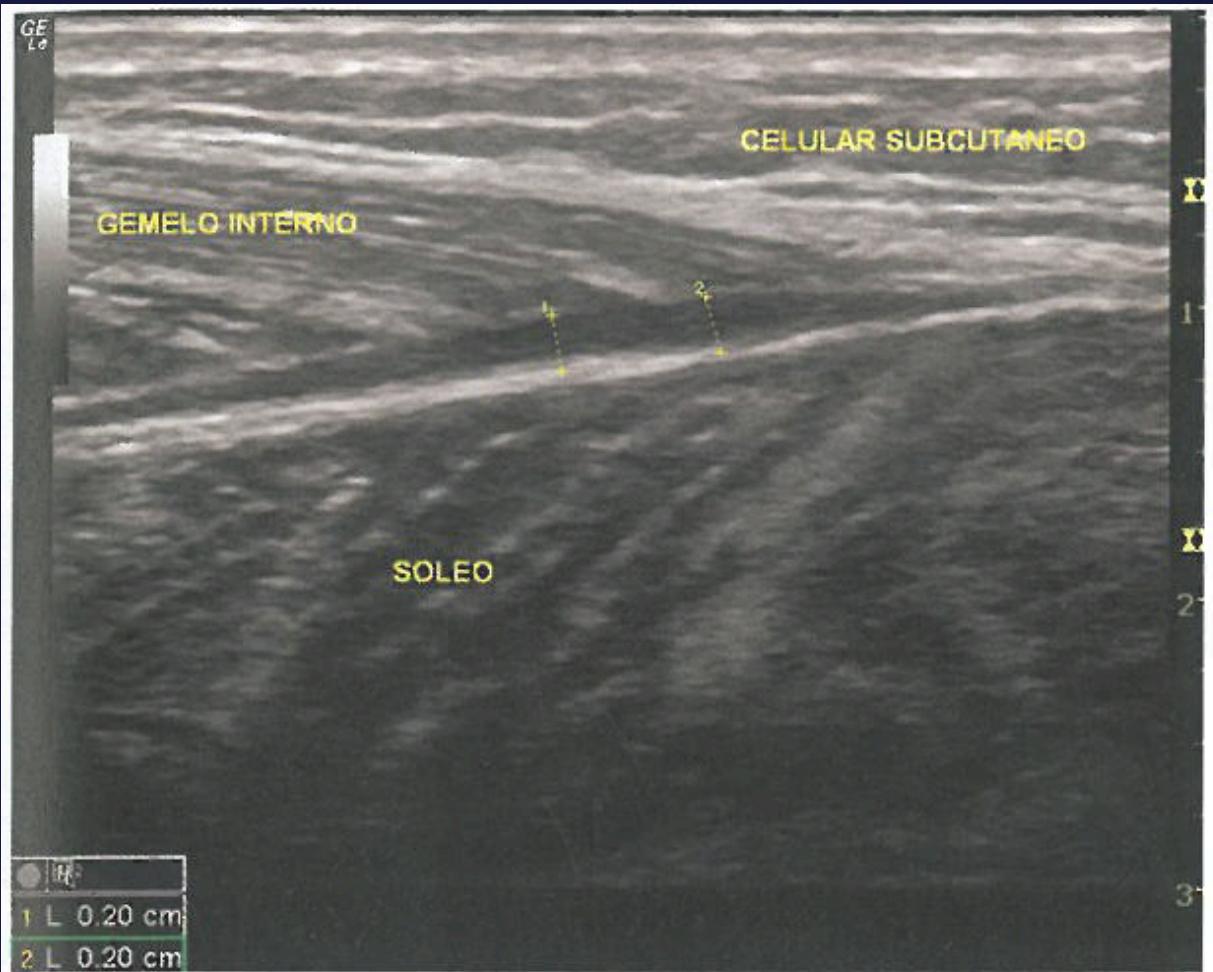
Figura 2-40 Cicatriz laminar. El examen en eje largo de la cara posterior de la pierna, permite observar el músculo gemelo interno y por debajo de él, el plano del músculo soleo. Entre ambos, se observa una imagen anecoica de 2 mm de grosor y aspecto lineal, que corresponde a una cicatriz laminar.

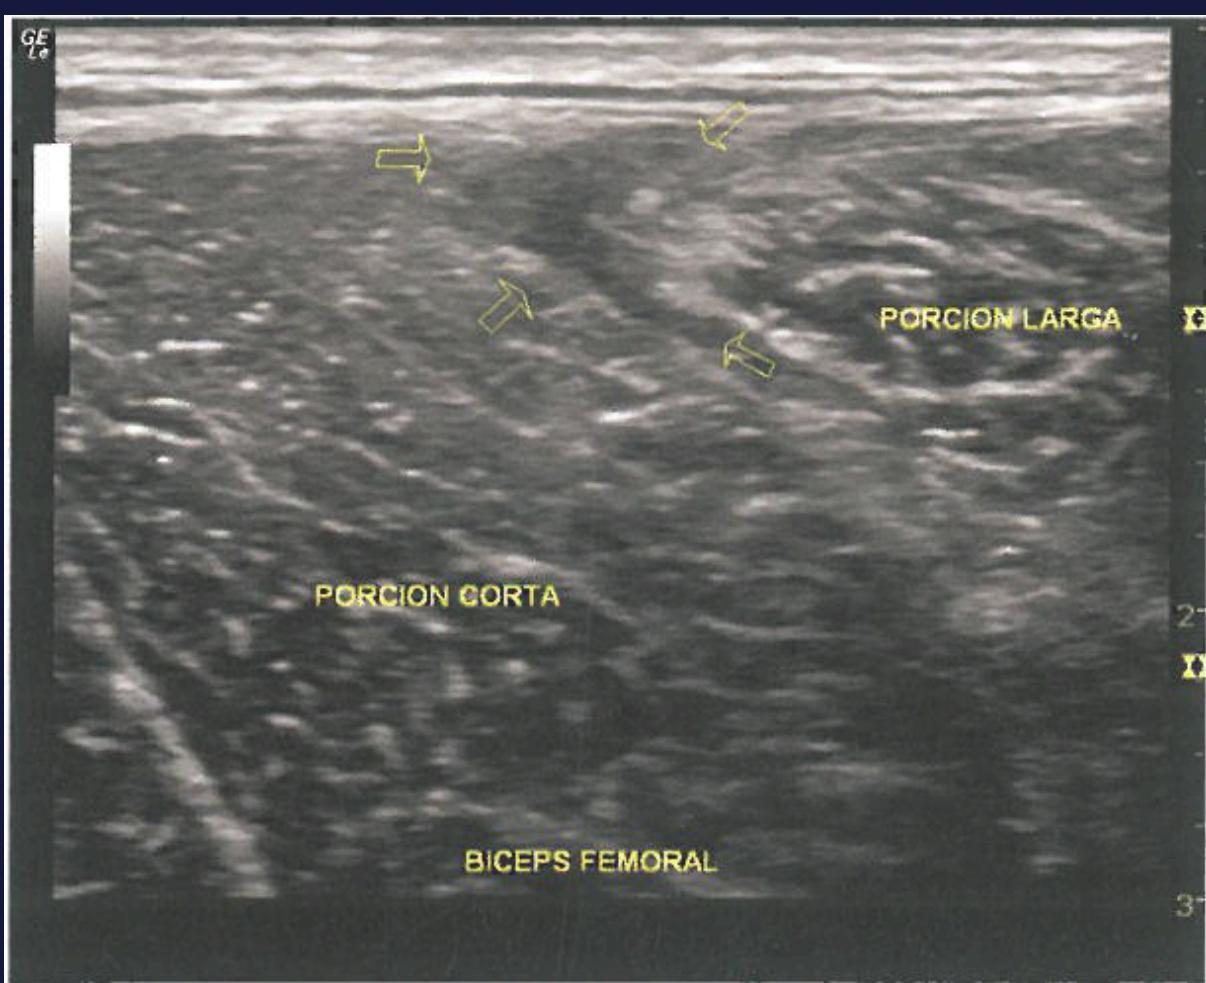
Figura 2-41 Refuerzo conectivo. El corte transverso a nivel de la cara posterior del tercio distal del muslo, permite visualizar una zona hipoeccogénica que separa ambas porciones del músculo bíceps femoral. Esta zona se rodea de imágenes hiperecoicas (flechas), que corresponden al refuerzo conectivo.

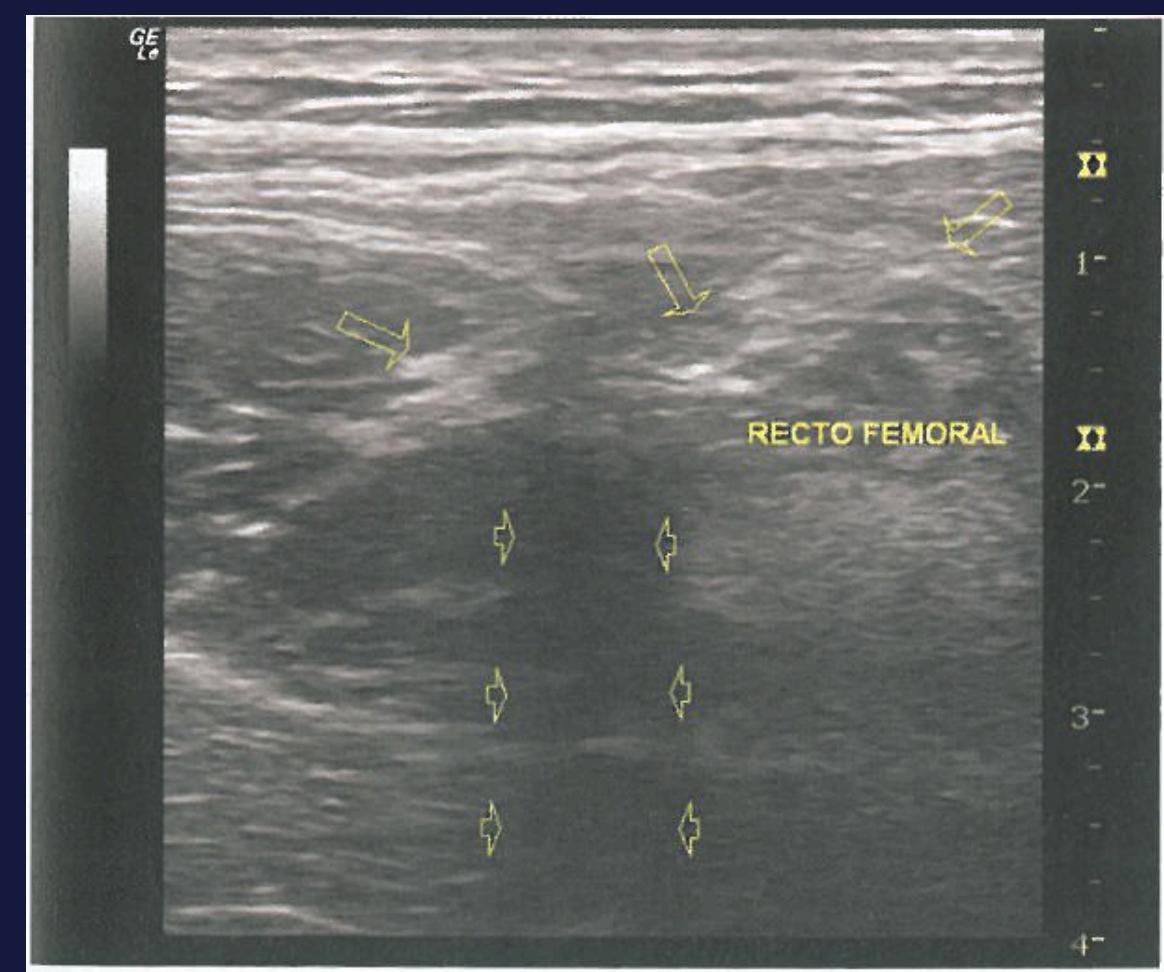
Figura 2-42 Cicatriz irregular. El estudio transverso del músculo recto femoral permite observar en esta imagen, una zona hiperecoica de bordes irregulares (flechas), que provocan sombra acústica posterior (cabezas de flecha) y que corresponde a una cicatriz irregular, justo en la unión del tercio superior y medio del músculo recto femoral derecho.

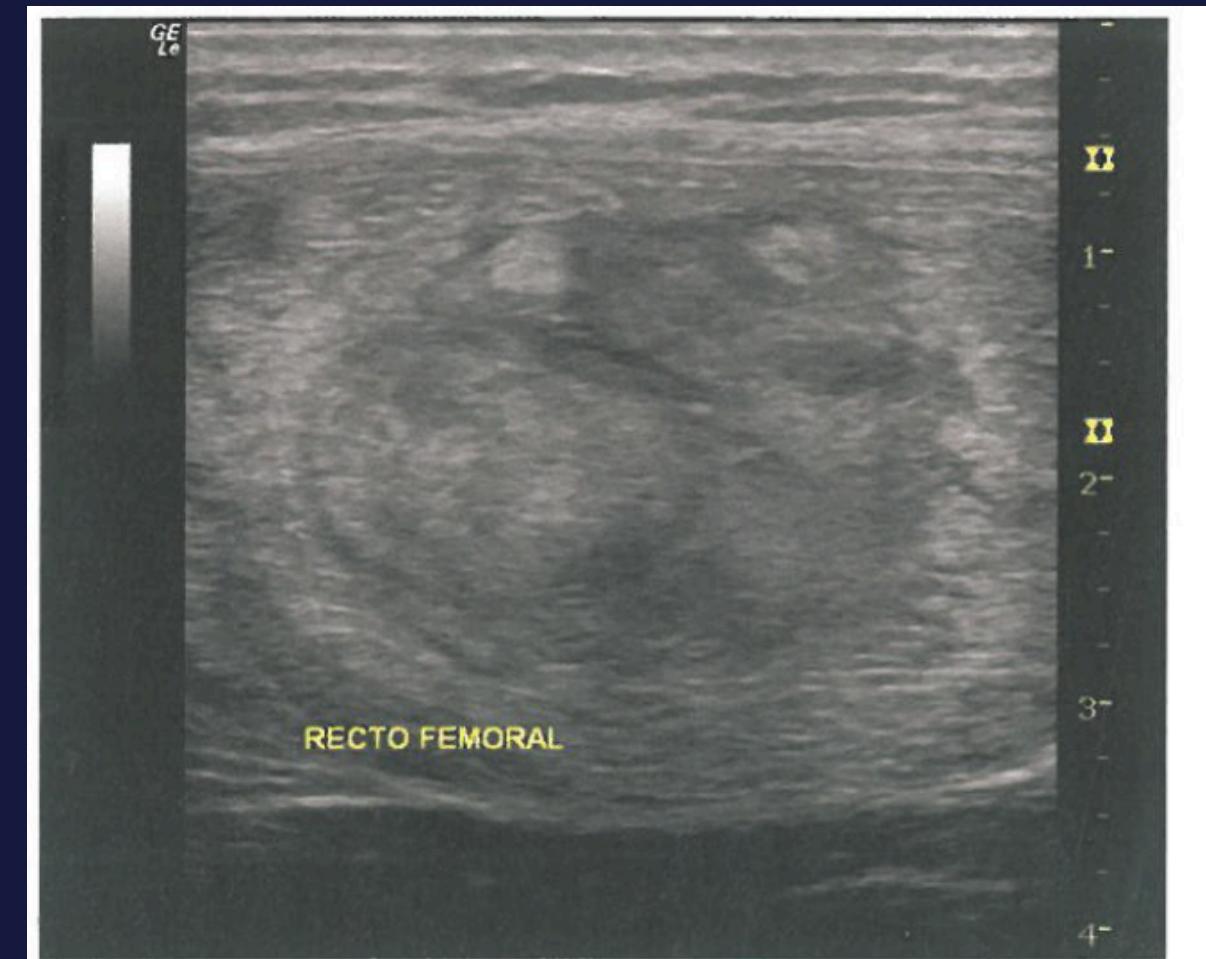
Figura 2-43 Cicatriz blanda. El estudio transverso del músculo recto femoral de este paciente lesionado hace 8 semanas, permite observar una zona de aspecto heterogéneo y predominio hiperecoico, que borra completamente el patrón muscular normal en cielo estrellado. Además, se comprueba la desaparición del tendón intramuscular del recto.

- Se produce como un proceso de cicatrización interrumpida por el movimiento muscular.
- Se visualiza zona hiperecogénico irregular que altera el patrón fibrilar habitual, con interrupción del septo tendinoso intramuscular que se torna irregular y discontinuo. Lo que indica que es un tejido blando y friable.

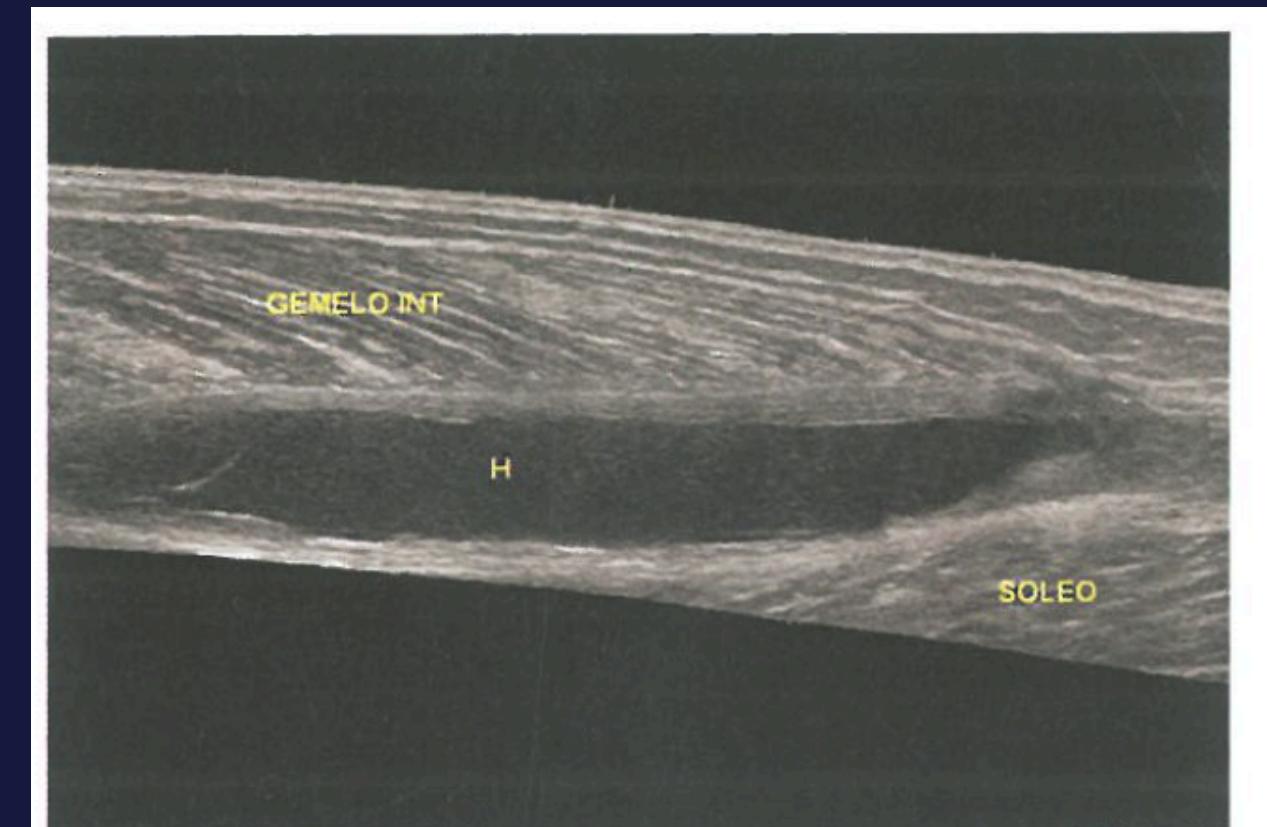
Figura 2-45 Hematoma enquistado. Mediante un corte longitudinal panorámico de la cara posterior de la pierna, se observa una imagen anecoica (H) de bordes nítidos y regulares, que ocupa el espacio situado entre el músculo gemelo interno y el músculo sóleo. Obsérvese en el extremo derecho del hematoma, la zona de desinserción del músculo gemelo interno. Sin embargo, en el otro extremo del hematoma, aparece una imagen lineal hiperecoica, que corresponde a un esfacelo.

Imagen hipoeccogénica con esfacelos en su interior. Asocia encapsulación de grosor variable y granulado.
